**Expertní zpráva č.**  
**2500 J 441**

**Datum vydání zprávy**  
27. listopad 2025

**Expertní zpráva:**  
**Stavebně technický průzkum konstrukcí opěrné zídky**  
**v ulici U Kloubových domů, Praha 9**

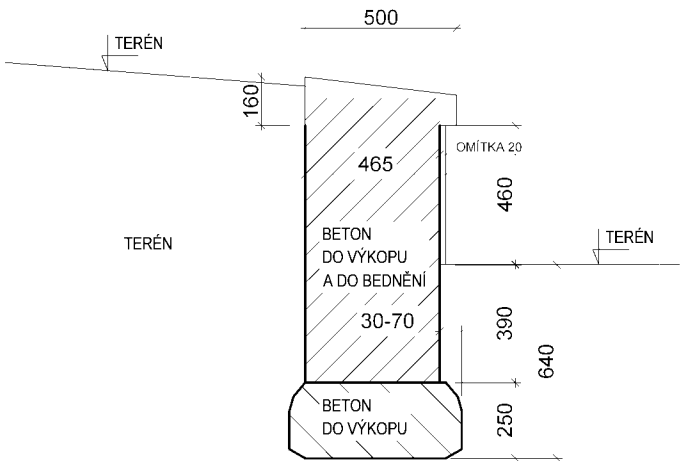
SONDA SZ3 - základová konstrukce, řez stěnou

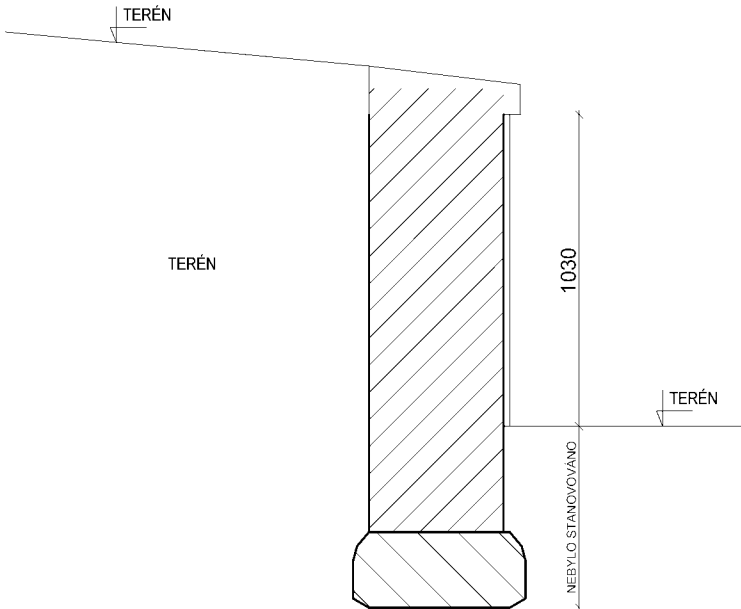
SONDA SZ2 - řez stěnou

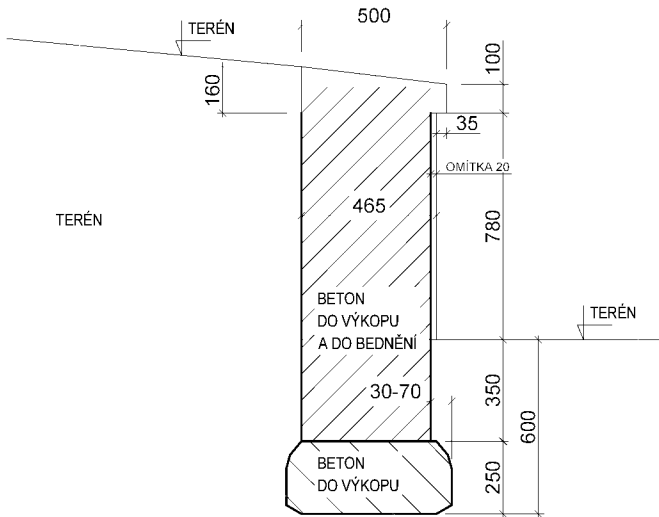
SONDA SZ1 - základová konstrukce, řez stěnou

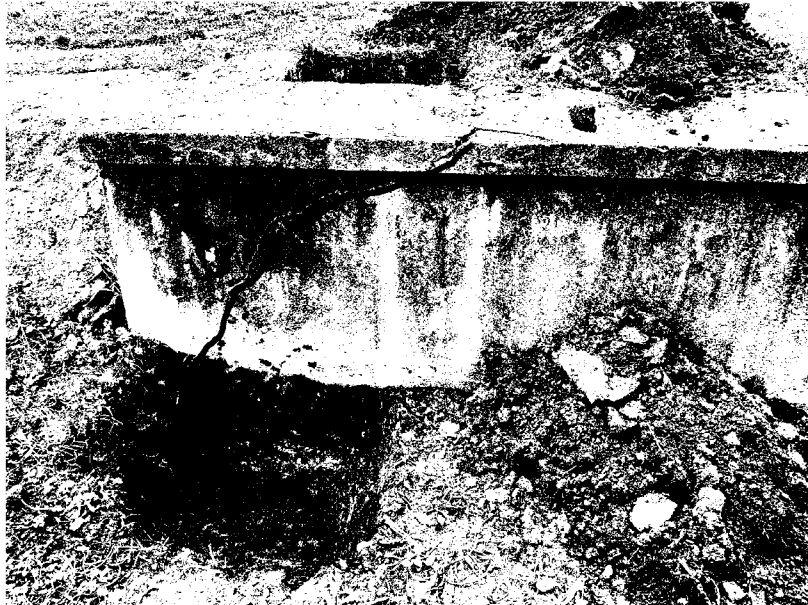
Byl odebrán vzorek z provedené sondy SZ1 (vzorek zeminy byl stejný i v sondě SZ3). Rozbor vzorku základové zeminy je uveden v Příloze 4. Souhrn rozboru vzorku je uveden v následující tabulce 1.

ODBĚR VZORKU ZÁKLADOVÉ ZEMINY VZ1

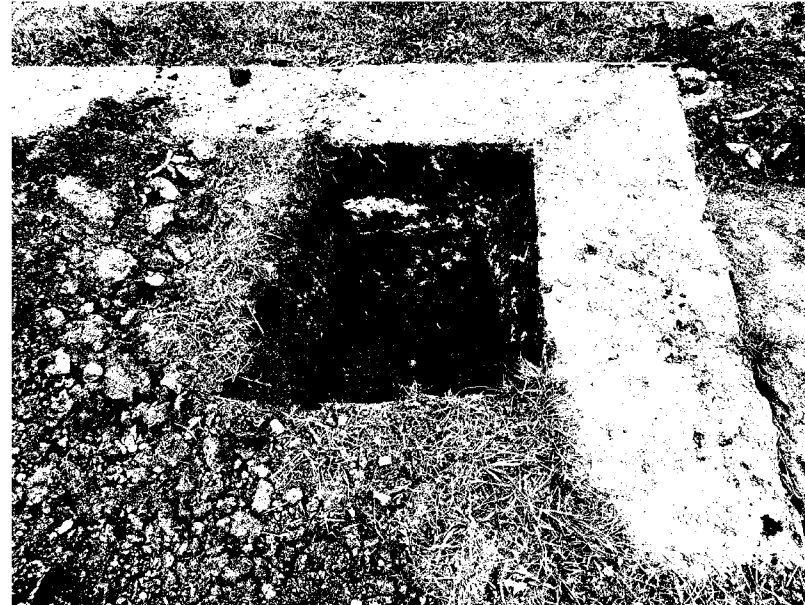
Foto 1 – Sonda SZ1 – sonda základ, šikmá trhлина skrz zeď

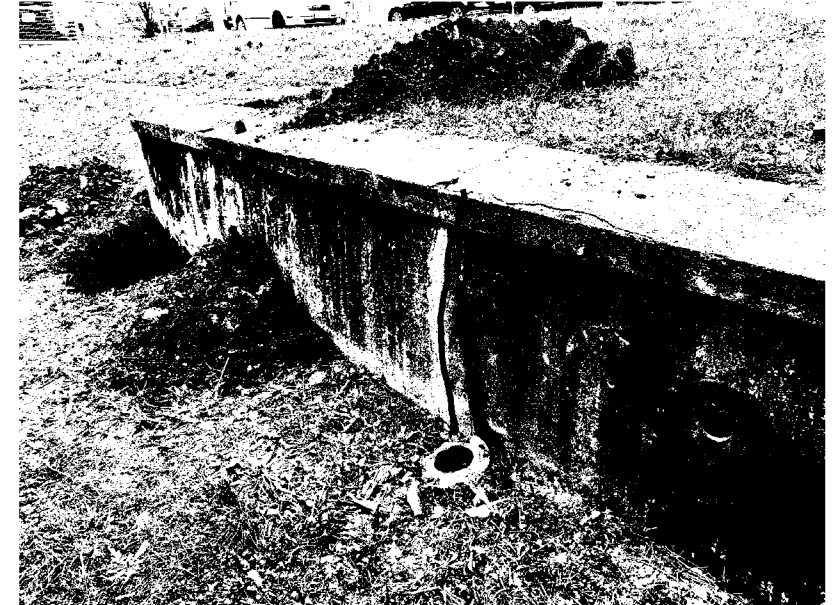
Foto 2 – Sonda SZ1 – sonda z rubové strany zdi

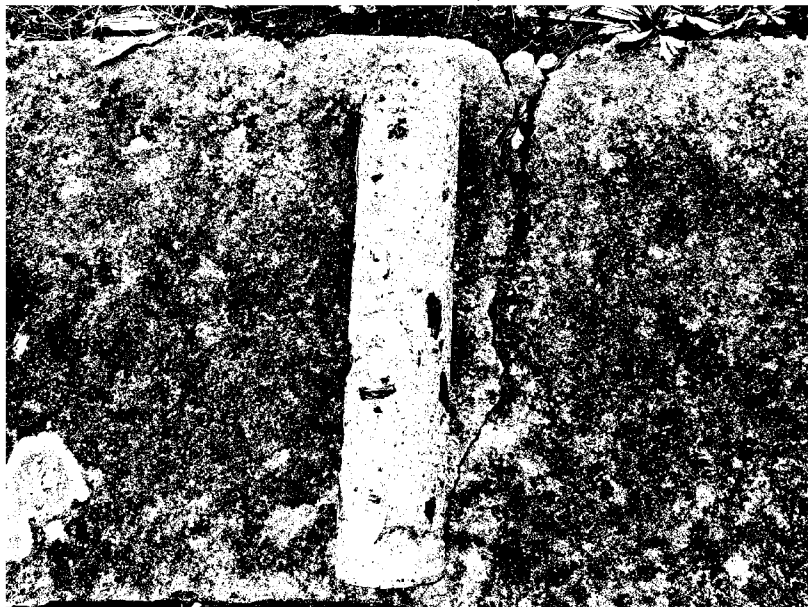
Foto 3 – Sonda SZ1 a vývrt V1, svislá trhлина skrz zeď

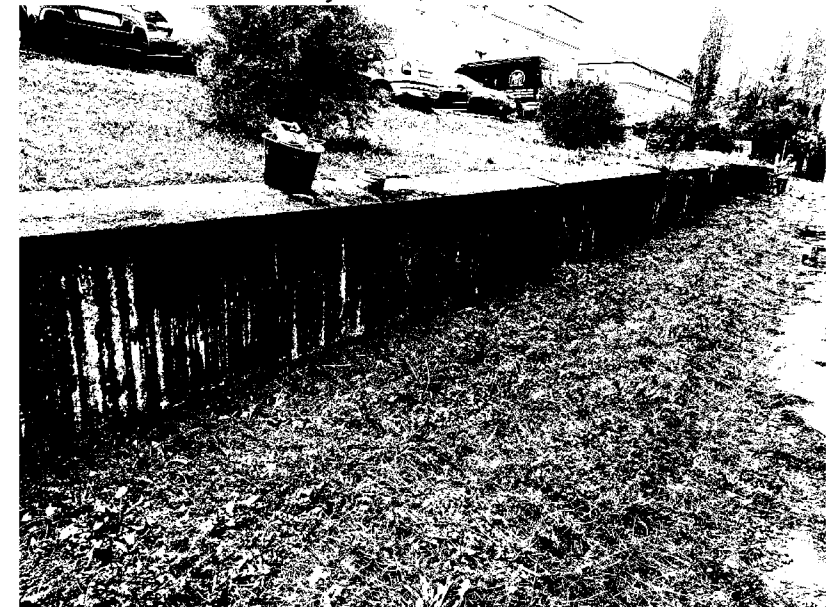
Foto 5 – svislá trhлина skrz zeď

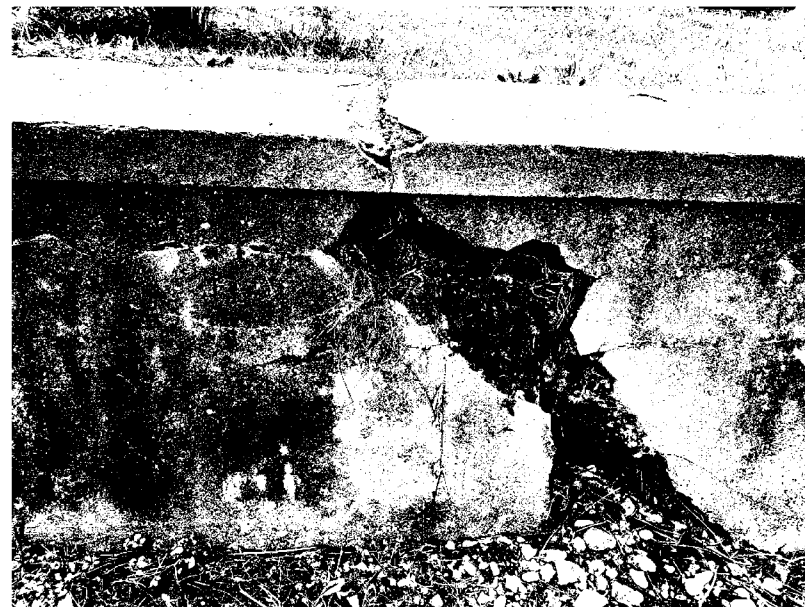
Foto 7 - svislá trhлина skrz zeď

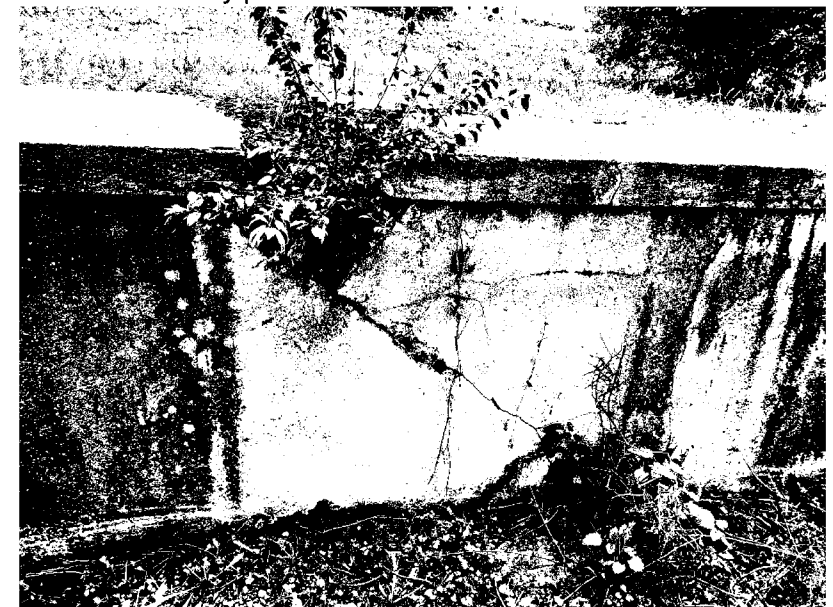
- Jsou viditelné pravidelné svislé a šikmé trhliny skrz zeď viz Foto 8,9,10,20. Některé trhliny již doprovází masivní rozpad betonu do hloubky 15-20 cm viz Foto 8-15, 21-24.

Foto 8 – šikmá trhлина skrz zeď s projevem úplného rozpadu betonu zdi do hloubky 15-30 cm

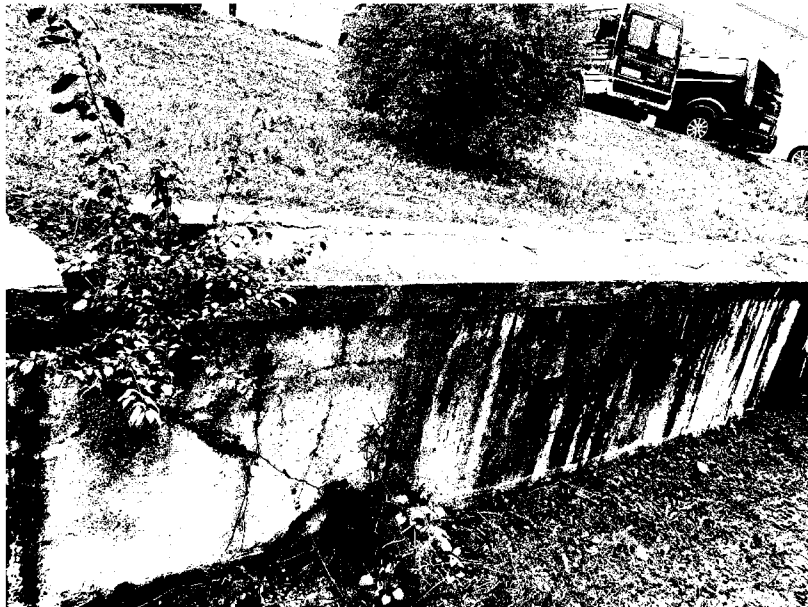
Foto 9 - šikmá trhлина skrz zeď s projevem úplného rozpadu betonu zdi do hloubky 15-30 cm

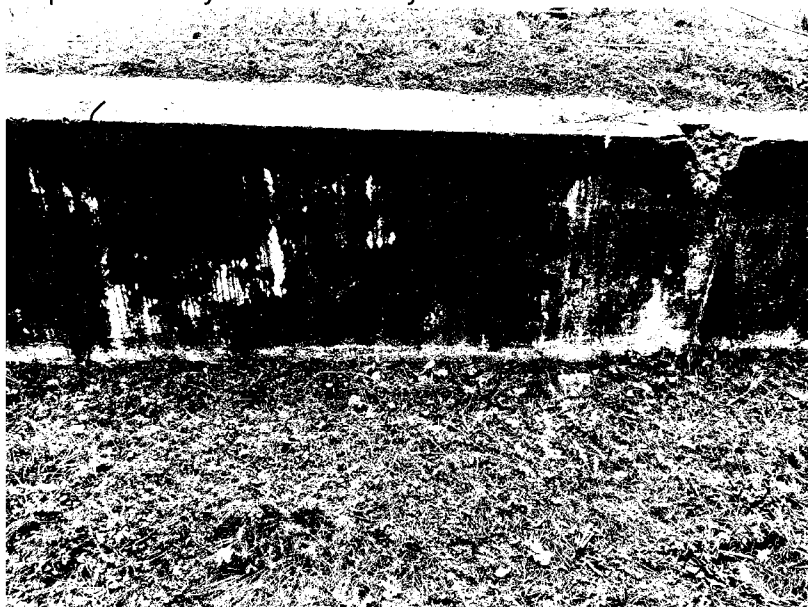
Foto 13 – vodorovná a svislá trhлина skrz zeď, vývrt V2, úplný rozpad korouny zdi do hloubky 15-20 cm

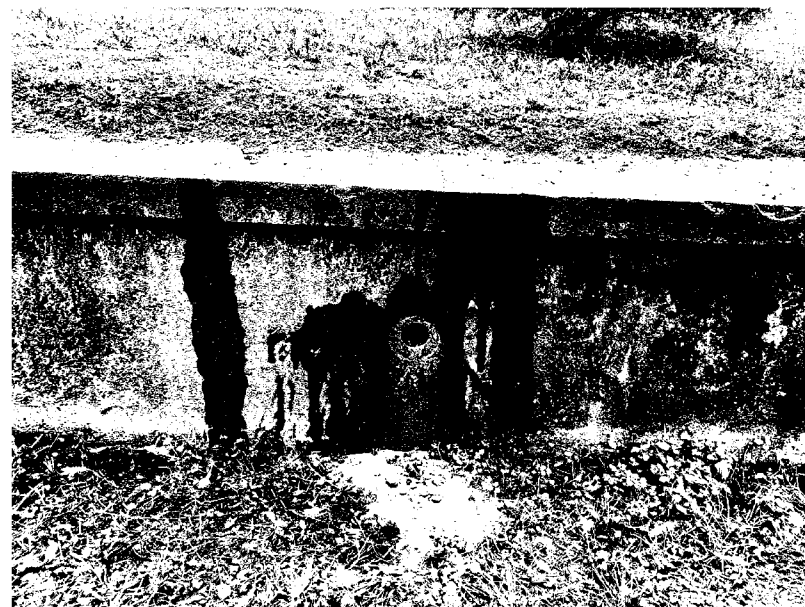
Foto 14 – vývrt V2

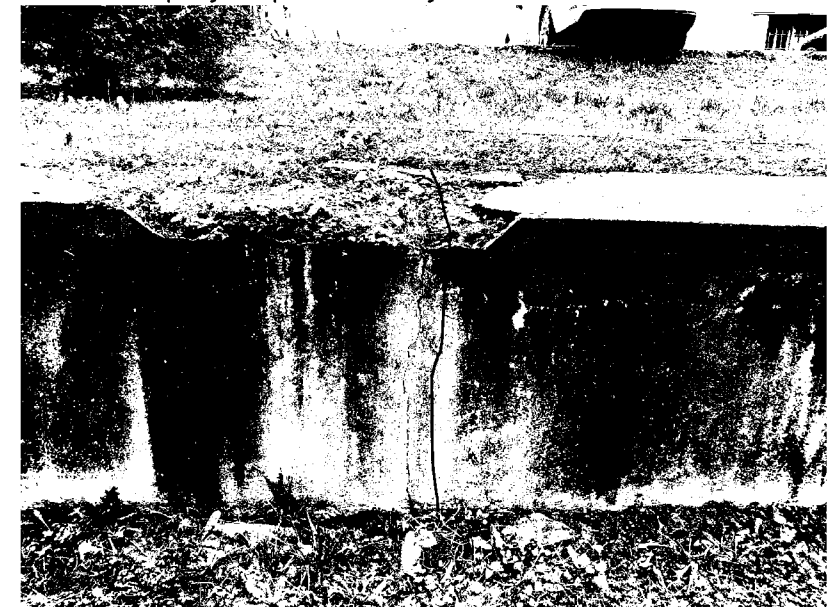
Foto 12 - úplný rozpad korouny zdi

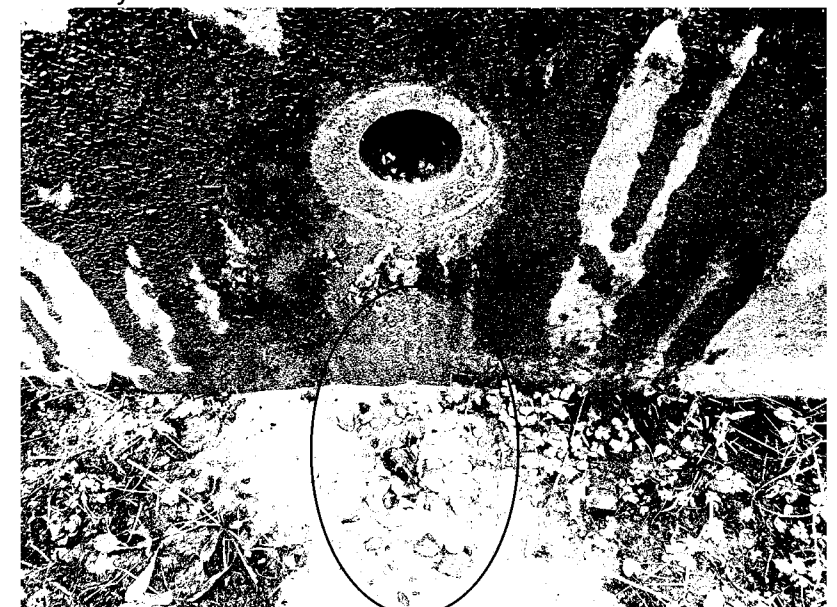
Foto 15 - svislá trhлина skrz zeď, úplný rozpad korouny zdi do hloubky 15-20 cm

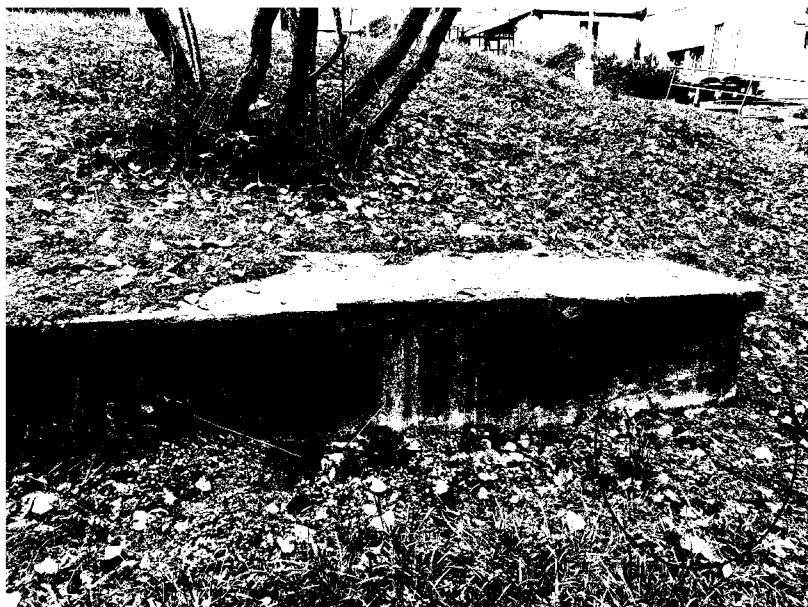
Foto 22 - úplný rozpad zdi v celé její šířce

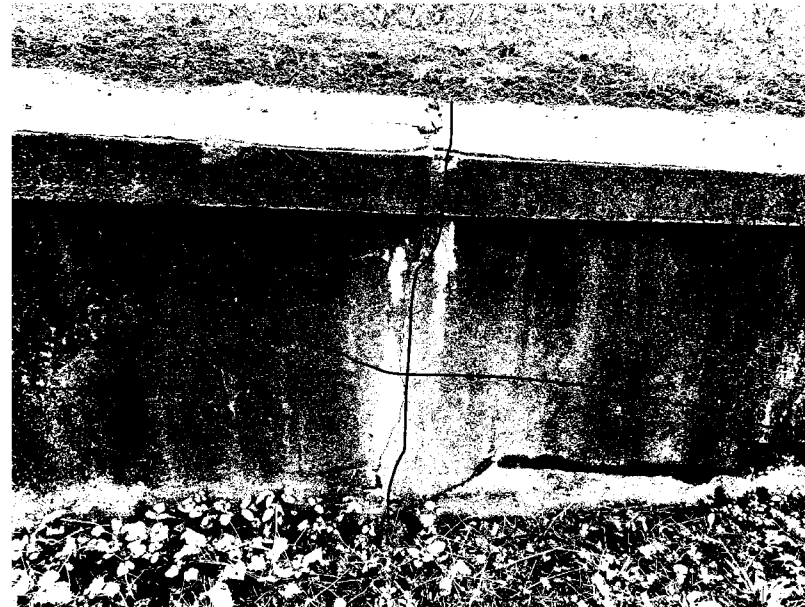
Foto 25 – svislé a vodorovné trhliny, sonda SZ3 – sonda základ viz následující foto

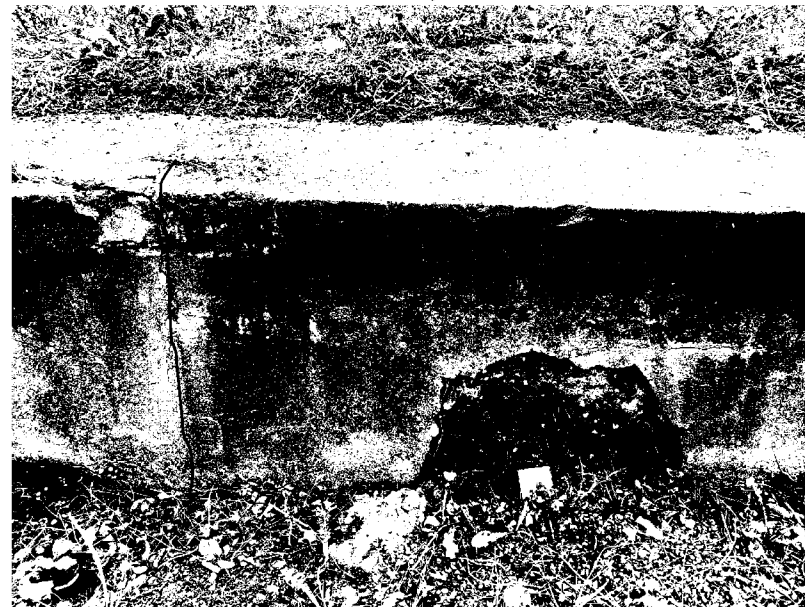
Foto 20 - svislá trhlina skrz zeď, šikmá trhlina

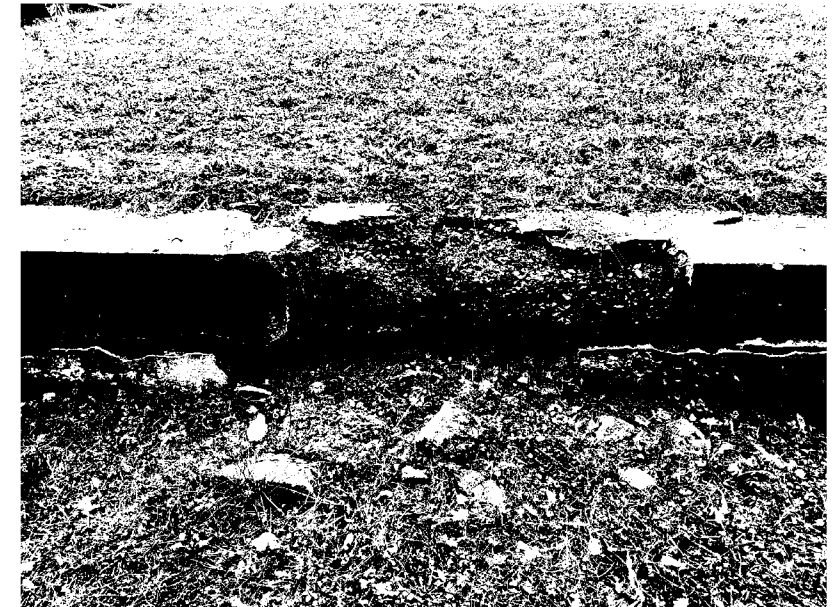
Foto 26 – Sonda SZ3 – sonda základ

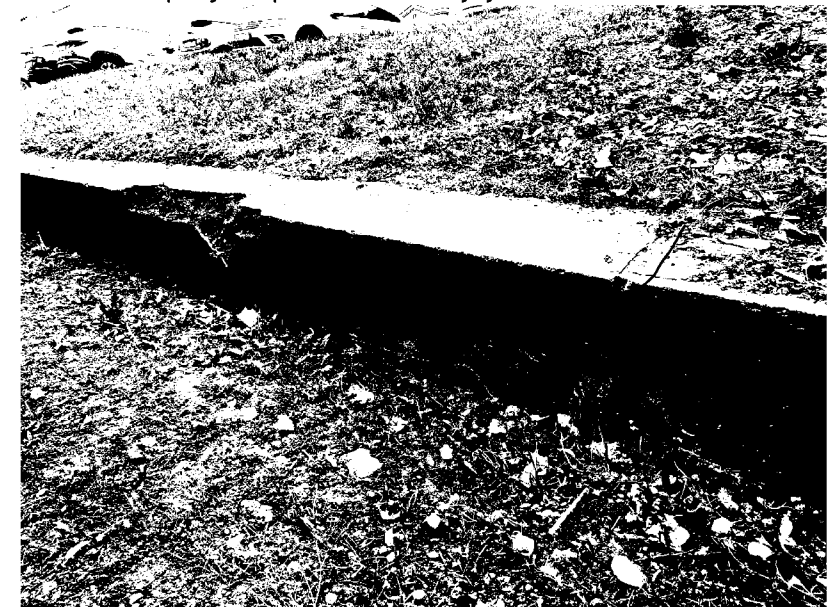
Foto 21 - úplný rozpad zdi v celé její šířce

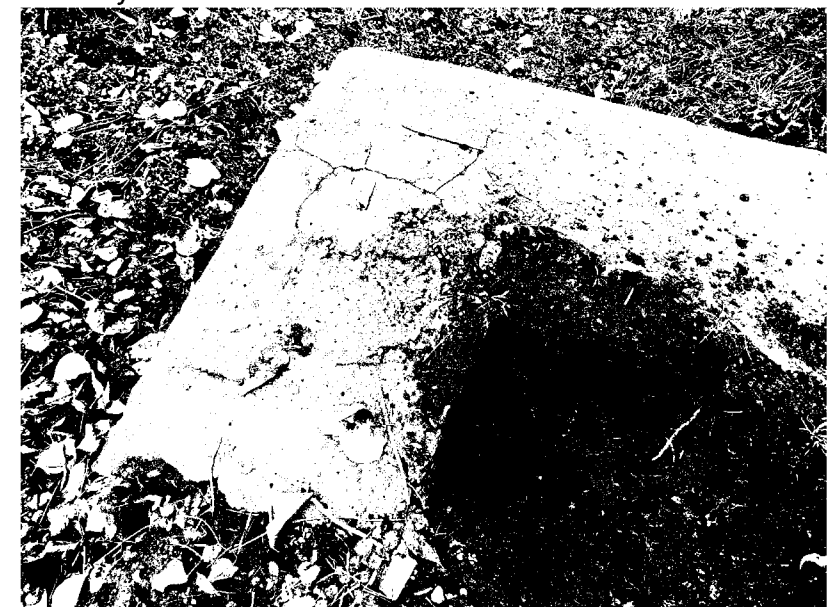
Foto 24 - svislá trhlina skrz zeď, úplný rozpad korouny zdi do hloubky 15-20 cm

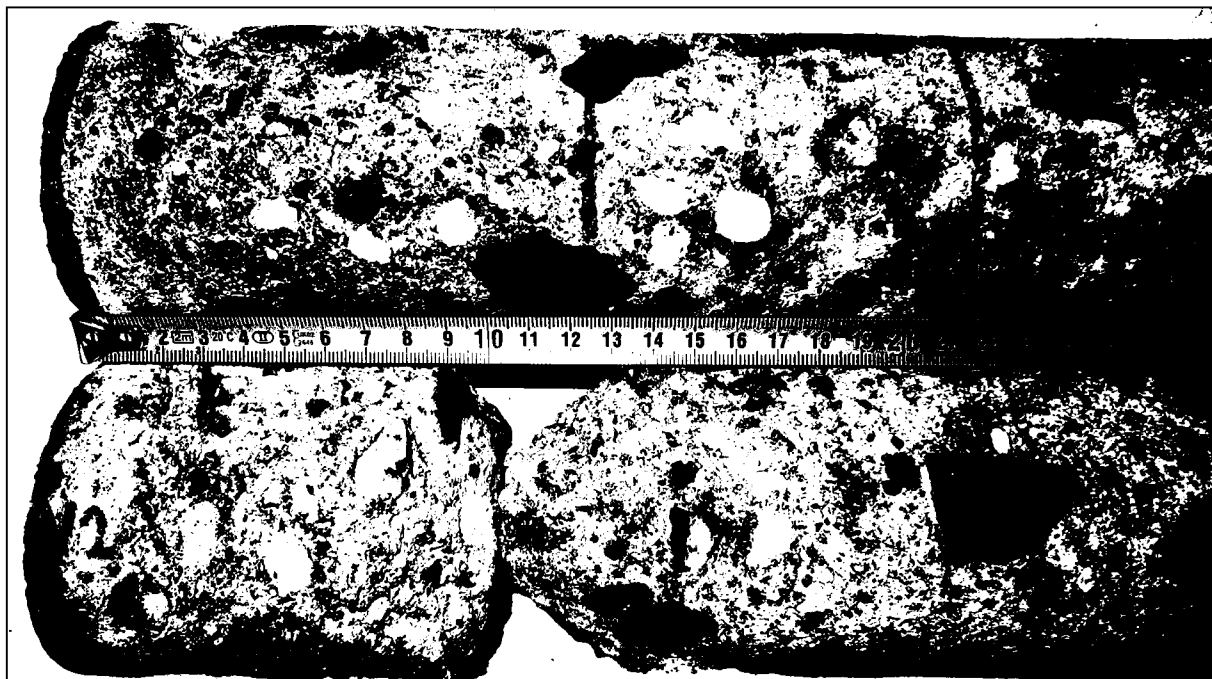
Foto 2: Vývrt V1 a V2 – horní část

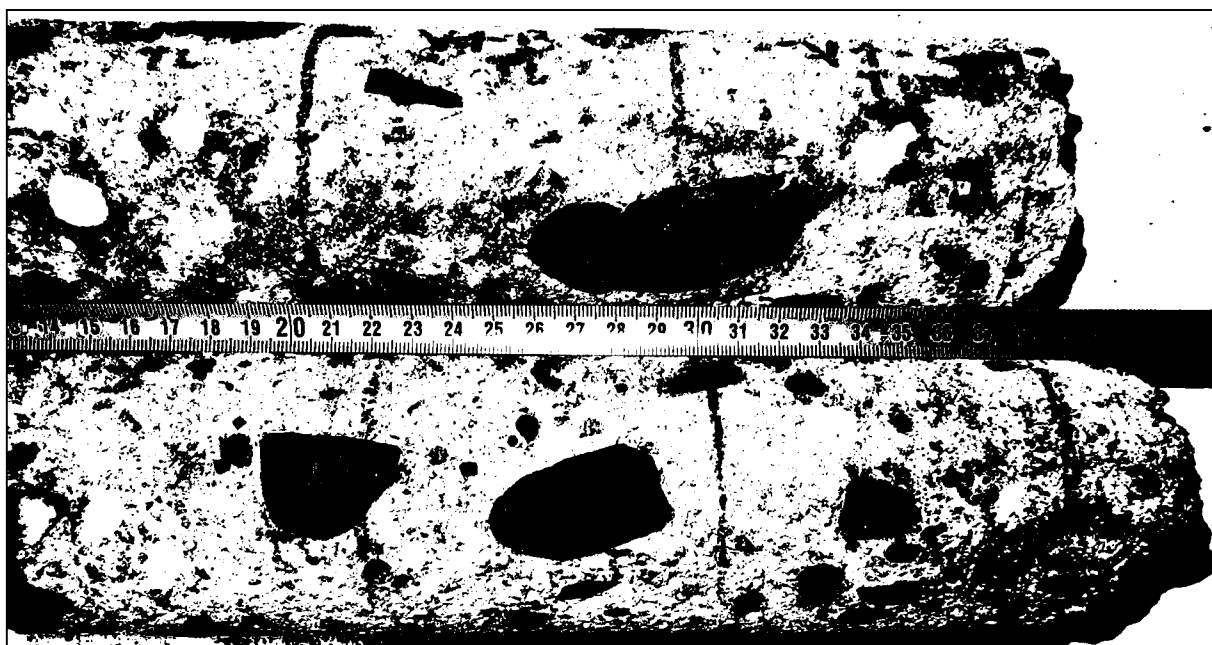
Foto 3: Vývrt V1 a V2 – dolní část
